雄安新区启动区至高铁站重点干路沿线（容城段）

环境整治工程

# 水土保持监测季度报告

（2022 年第 4 季度）

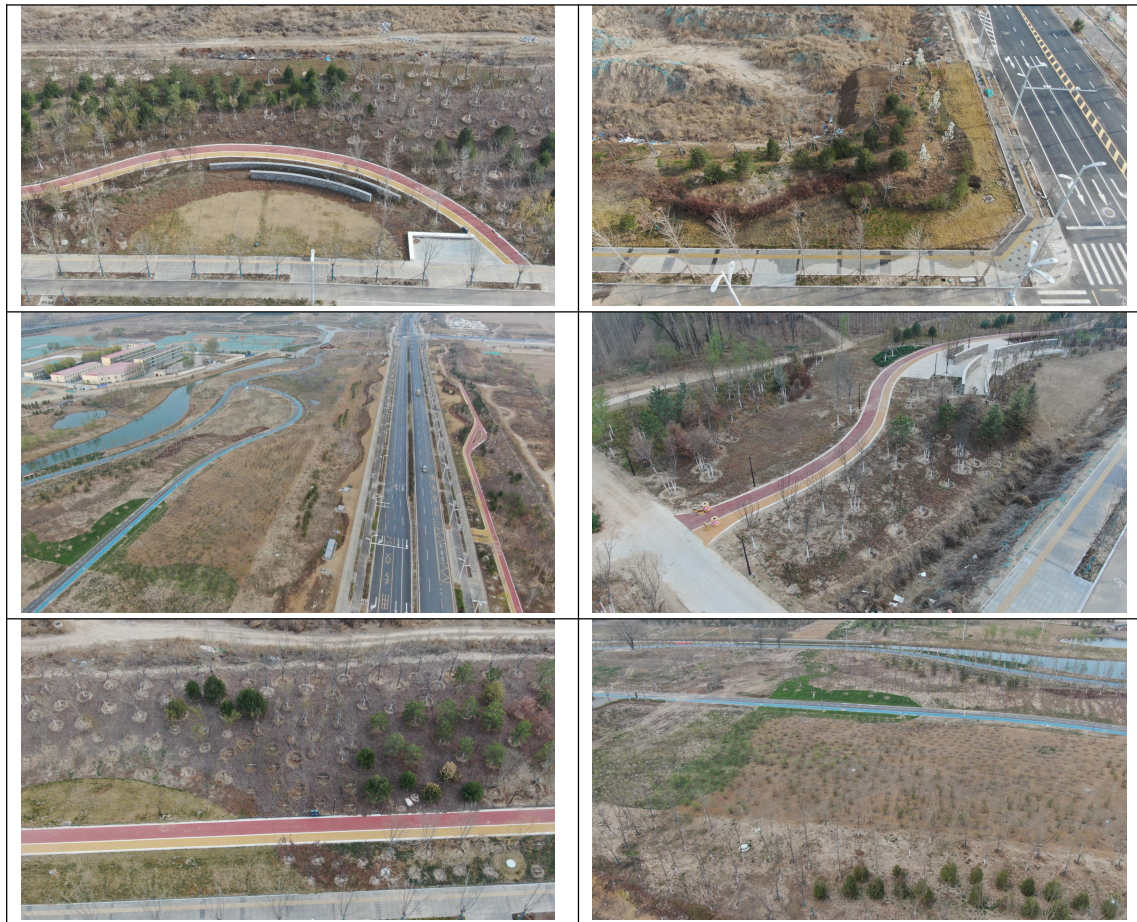
## 5 本季度监测影像资料

目前项目建设区内的水土保持措施包括：透水铺装、下凹式绿地、景观绿化、生态树池、铺植草坪等。现有水土保持设施运行情况基本正常，水土流失防治效果良好。根据本项目当前施工进度与现状，由于基础开挖造成的开挖面和裸露地表是现阶段和下一阶段本项目水土流失重点防治区域，需加强该区域的苫盖等措施。

项目区内水土保持措施已发挥效益，防治效果良好，建议建设单位加强运行期的水土保持设施管护工作。
